平成 19 年（2007 年）10 月 9 日

担当：札幌市消費者センター調査指導係
728-2111

市内で電動式ルームランナーの走行ベルトに腕を巻き込まれ、皮膚移植 を要する重傷事故が発生

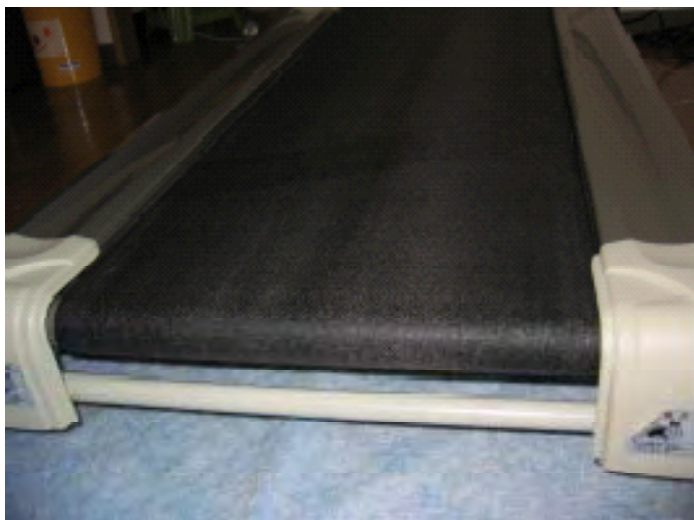
【資料 1】

走行ベルトを回すローラーに保護カバーが無く、ローラーがむき出しの状態で回るもの。（事故品はこのような形状）

走行ベルトを回すローラー周辺にカバーが無く、すき間のあるもの。（巻き込み事故が発生した場合、すき間から走行ベルトと一緒に機器内部へ身体が引き込まれ、重傷を負う可能性がある。事故品はこのような形状）

母親が電動式ルームランナーを使用中（時速約 4.5km。機器の最大可能速度の約 30％程度で使用）子どもが機器の後ろを通過し、近くに座り込んだ。その際、機器近くに置いた手が、ゴム製走行ベルトの上面に触れたため、腕が回転する走行ベルトと一緒に機器内部に巻き込まれ、機器のすき間（資料 1、資料 2 機器断面図参照）に挟まって抜けなくなった。

事故品と同様の商品をお持ちの方、特に小さな子どもがいる方は、使用中に自らが注意することはもちろん、作動中の機器周辺には絶対子どもを近づけないよう、十分注意してください。

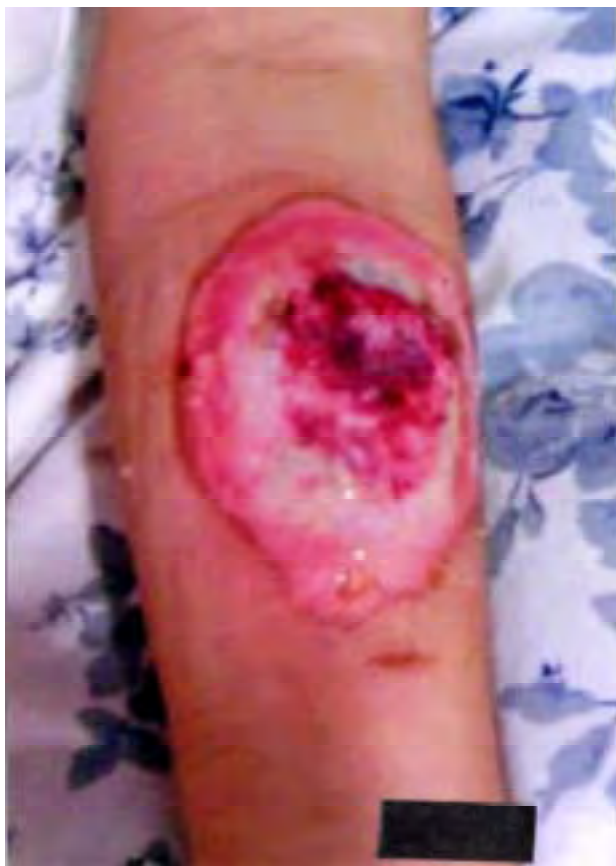
【資料 3】

当初、さほどの怪我でないように見受けられたが、日が経つにつれ、ゴム製走行ベルトの動きを停止するまでに被った、走行ベルトによる摩擦熱と擦過の影響が出始めた。

受傷箇所の皮膚は壊死状態（資料３）で、影響は真皮にまで及ぶ模様。

医師の診断は、「皮膚の挫滅創（^{さめつそう}衝撃等により、組織がつぶれるような損傷）。完治まで数回の皮膚移植手術を要する見込み。」とのこと。
